# Realversuche zur Wirkung von Brandbegrenzungsdecken in Kombination mit Wassersprühflutsystemen bei der Bekämpfung von Li-Ionen-Batterie-Bränden

Die Versuche wurden innerhalb des Forschungsprojektes „Transport alternativ betriebener Fahrzeuge auf RoRo-Fährschiffen“ (ALBERO, FKZ: 13N14682) durchgeführt. Das Projekt wird vom Bundesministerium für Bildung und Forschung gefördert.

Die Versuche wurden im März 2021 mit Unterstützung des Instituts für angewandte Brandschutzforschung (IFAB) auf dem Versuchsgelände des DLR in Trauen durchgeführt.

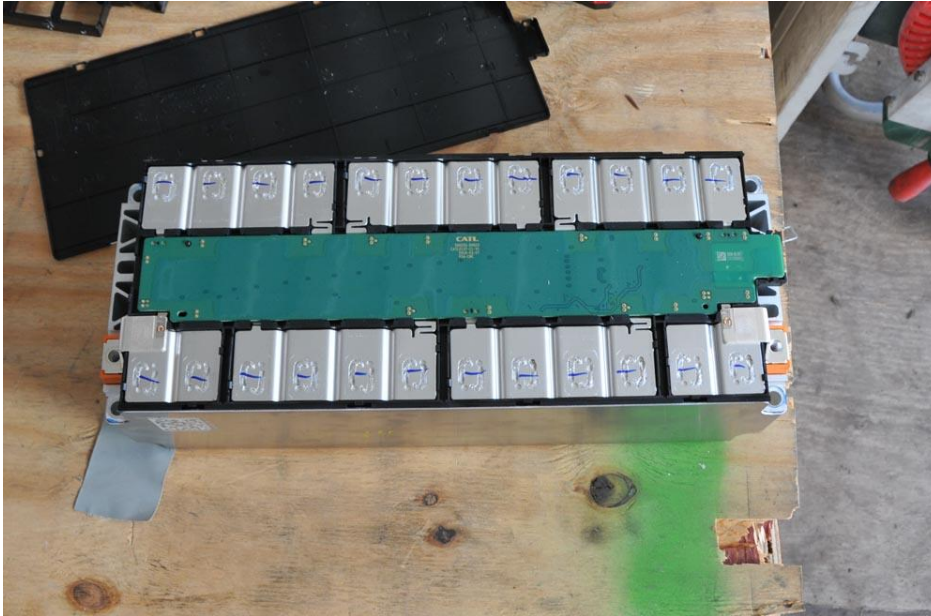
**Bild 2: verwendetes Batteriemodul, bestehend aus 12 prismatischen Li-Ionen-Zellen**

Es wurde ein Messaufbau verwendet, der in verkleinertem Maßstab ein parkendes Elektrofahrzeug auf einem Fahrzeugdeck nachstellt. Als Brandlast wurde ein einzelnes **Batteriemodul** verwendet, bestehend aus 12 prismatischen Li-Ionen Zellen (Bild 2).

Die Einzelzellen bestehen aus einer Graphit-Anode, einer Lithium-Nickel-Cobalt-Manganoxid-Kathode, organischen Elektrolytlösungsmitteln und  $\text{LiPF}_6$  als Leitsalz. Jedes Modul war zu Versuchsbeginn mit ca. 25 V zu 100 % geladen. In einem Opel e-Corsa sind 18 solcher Module verbaut.

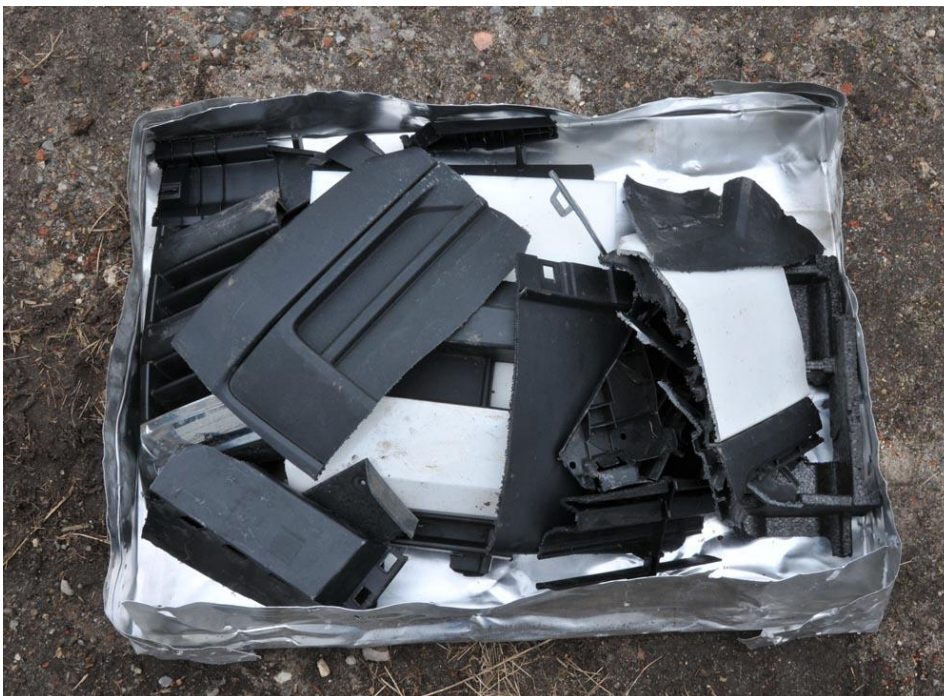
**Bild 3: Aluminiumwanne mit Kunststoff-Materialmix**

Da eine wichtige Fragestellung war, inwieweit unverbrannte oder toxische Gase unter der Decke entstehen, wurde über der Autobatterie, abgetrennt durch ein Stahlblech, das den Fahrzeugboden darstellen soll, eine Aluminiumwanne platziert, die einen für den Autobau typischen Kunststoff-**Materialmix** enthielt (Bild 3).

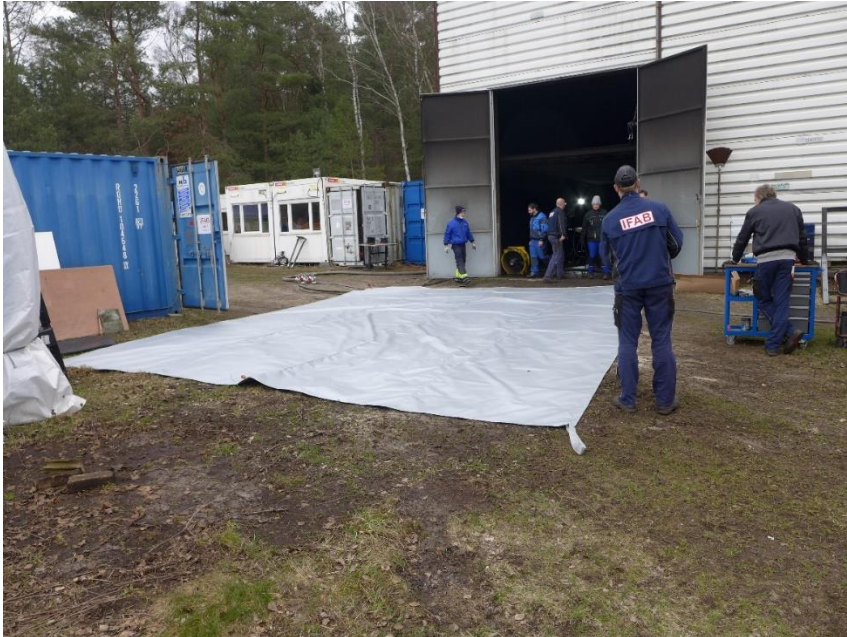
**Bild 4: Typ A- Brandbegrenzungsdecke, vor dem Zerschneiden**

Typ A – Brandbegrenzungsdecke (Bild 4)

Die Brandbegrenzungsdecken haben im Originalzustand eine Größe von 6 x 8 m. Für die Versuche wurde eine Decke in jeweils 4 Teile zerschnitten, a 3 x 4 m. Pro Versuch wurde ein solches Teilstück eingesetzt.

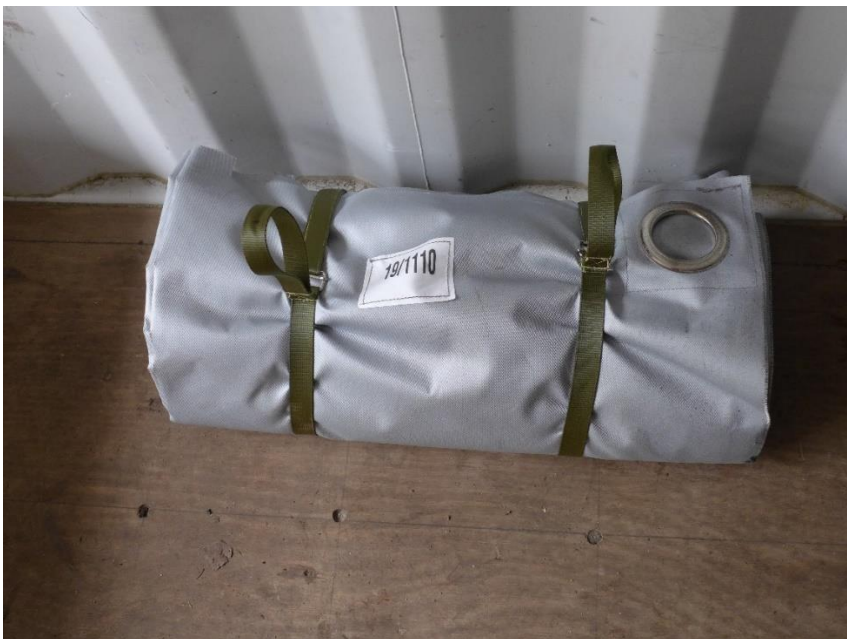
**Bild 5: Typ B- Brandbegrenzungsdecke**

Typ B - Brandbegrenzungsdecke (Bild 5)

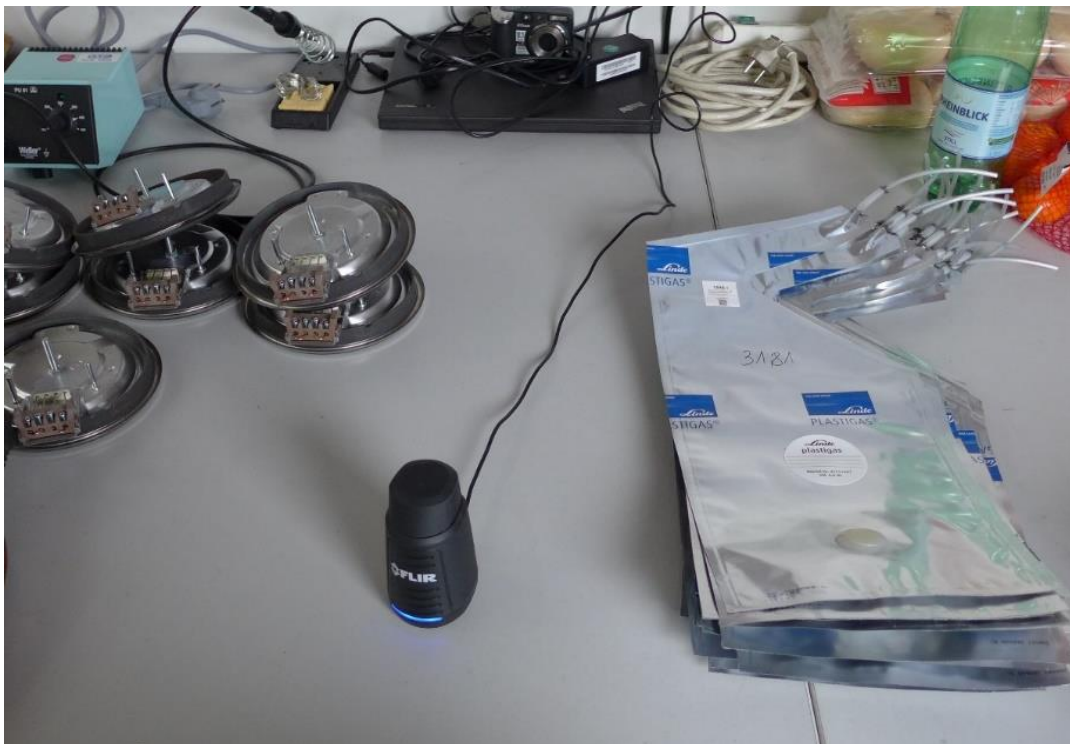
**Bild 6:** Rechts- verwendete Gasprobenbeutel mit Sauganschluss, nach Befüllen kann der Beutel durch Umknicken des oberen „Zipfels“ dicht verschlossen werden, links- verwendete Heizplatten

Die Initiierung eines thermal runaways wurde durch lokale Überhitzung des Batteriemoduls realisiert. Dafür wurde das Modul auf eine Heizplatte (1500W, 145 mm Durchmesser) gestellt. Die **Heizplatte** war mit einem Bimetall-Temperaturbegrenzer ausgerüstet (max. 450°C).

Für die Gasentnahme wurden Gasprobenbeutel a 2,5l (Bild 6) mit einem Ansaugschlauch nach außen in ein Elektronik-Kleingehäuse aus Kunststoff platziert. Zum gewünschten Zeitpunkt der Probennahme wurde dieses Gehäuse mit Hilfe einer Mini-Membranpumpe unter Unterdruck gesetzt, wodurch sich der Beutel auseinanderzog und dabei Gase und Aerosole aus der Umgebung einsog (Bild 7).

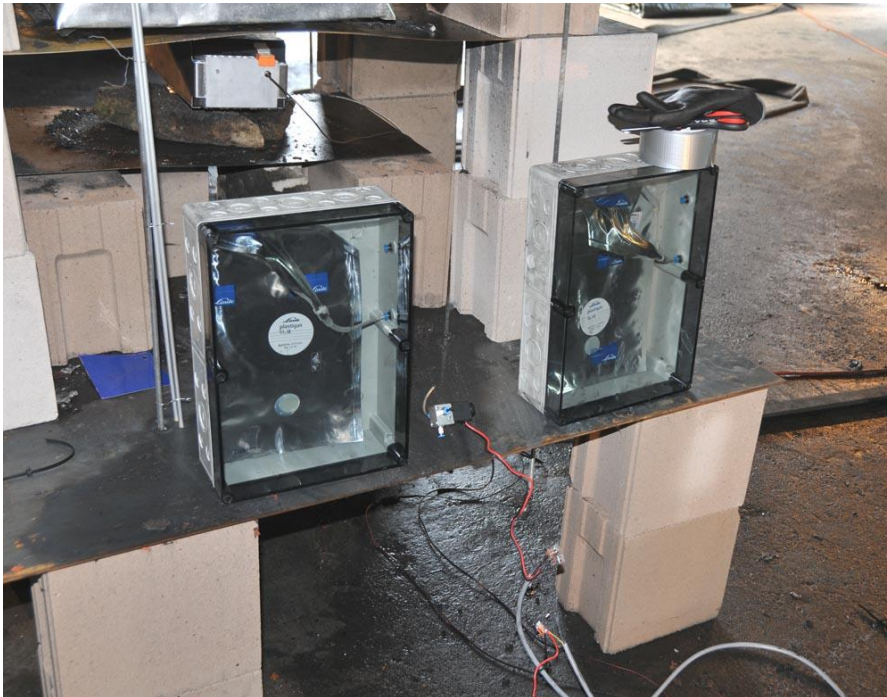
**Bild 7: Gasprobenbeutel im Kunststoffgehäuse, Bildmitte: Mini-Membranpumpe**

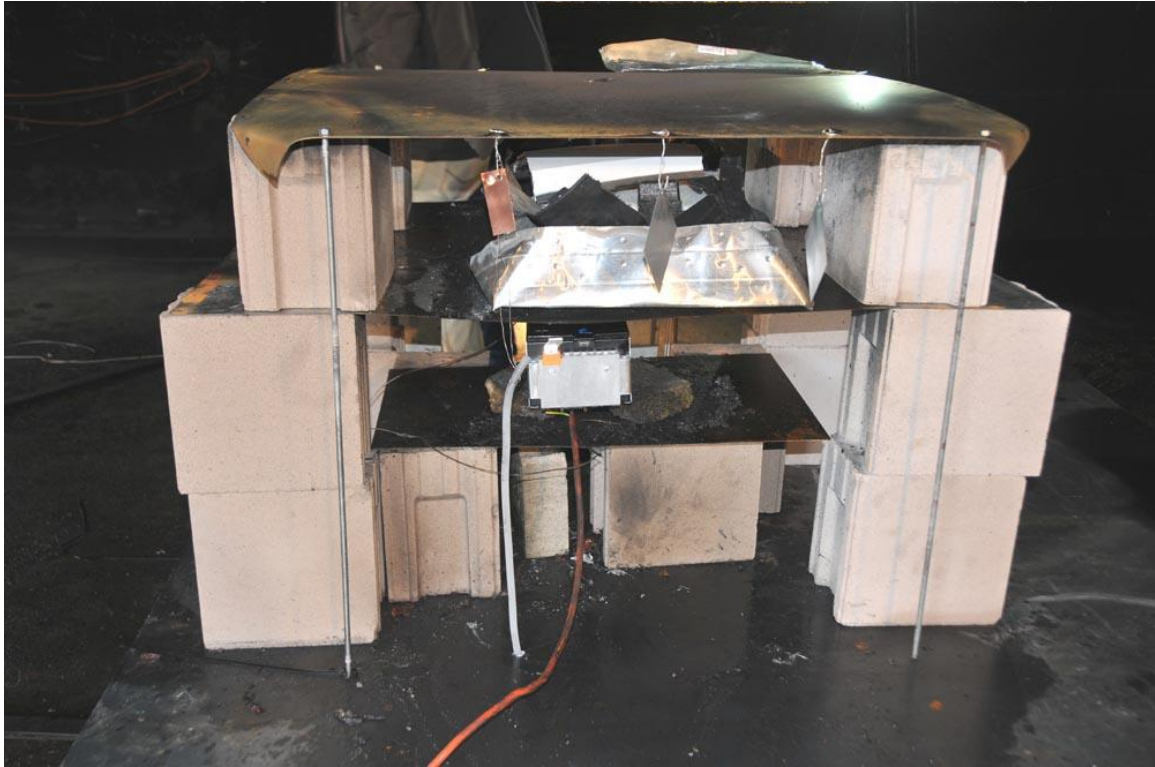
**Bild 9: Versuchsaufbau Vorderansicht, Metallproben an oberer Stahlplatte angehängt, weißer Schlauch mittig: Ansaugstelle für Wasserstoffmessung**

Zur Bewertung der Auswirkung von korrosiven Gasen auf verschiedene Metalle bzw. zum Auffangen von Kondensaten und Ruß, wurden verschiedene **Metallproben** (ca. 10 x 10 cm) von Kupfer, Aluminium, Stahl und lackiertem Stahlblech an der oberen Stahlplatte des Versuchsaufbaus angebracht. Bei Versuchen, bei denen eine Löschdecke zum Einsatz kam, waren diese Proben unterhalb der Löschdecke.

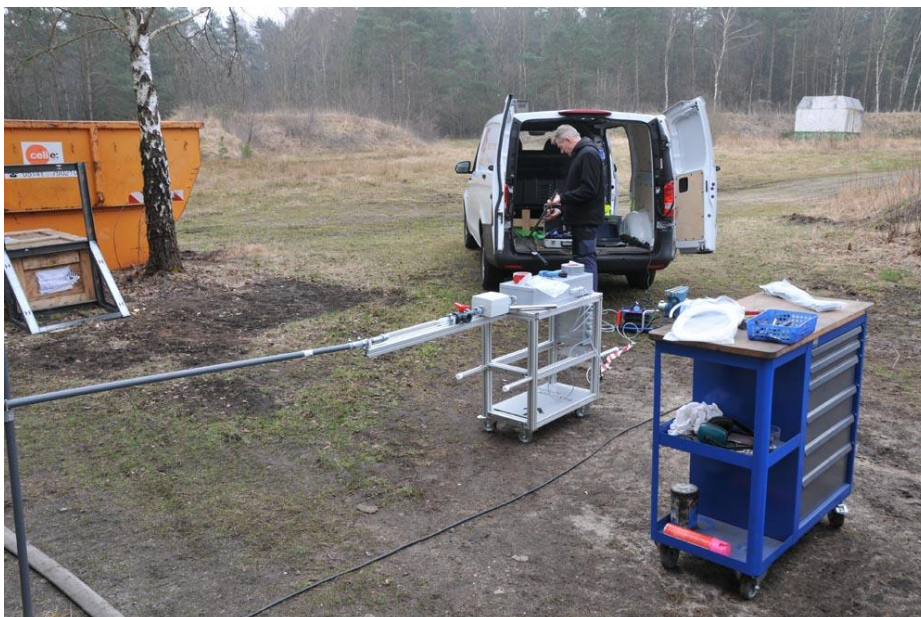
**Bild 10: Absaugung für die Wasserstoffmessung, Messaufbau**

Die Absaugung für die **Wasserstoffmessung** erfolgte über ein Wagner Rauchansaugsystem. Die Verrohrung bestand im inneren der Brandhalle aus Edelstahlrohr und außerhalb aus PVC-Rohr. Sie war ca. 10 m lang. Der Luftstrom wurde über einen Sensorknoten geleitet. Das war zum einen ein Metalloxid Halbleiter Gassensor und zum anderen eine elektrochemische Zelle. Alle Komponenten waren in den für die On-board Installation vorgesehenen Alugehäusen verbaut.

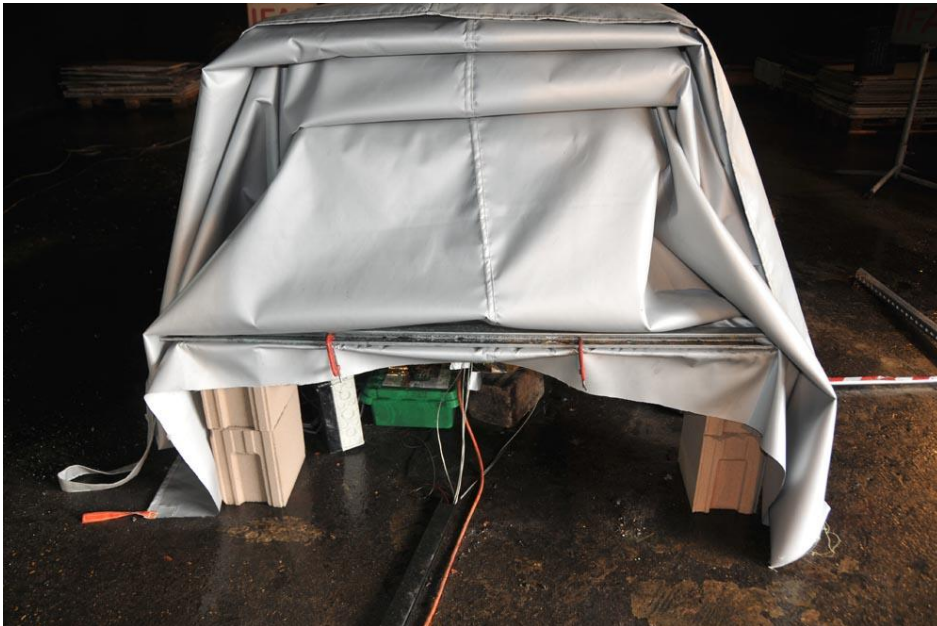
**Bild 11:**  
**Befestigung der Brandbegrenzungsdecke**

- Bei Versuchen mit Einsatz der Brandbegrenzungsdecke wurde die Decke an einer Seite des Versuchsaufbaus mit Schraubzwingen befestigt, um ein sicheres und reproduzierbares Auflegen zu ermöglichen. Die Decke wurde aufgefaltet auf einer Seite des Aufbaus zurechtgelegt (Bild 11 und 12).

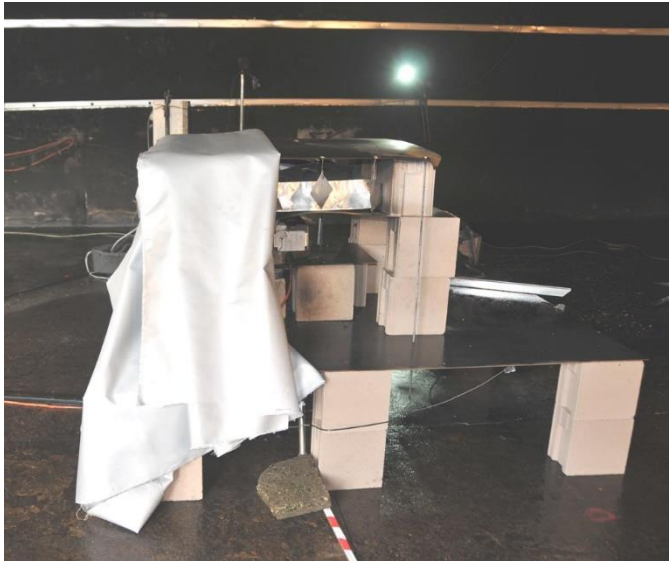
**Bild 12:**  
Vorbereitung der Brandbegrenzungsdecke

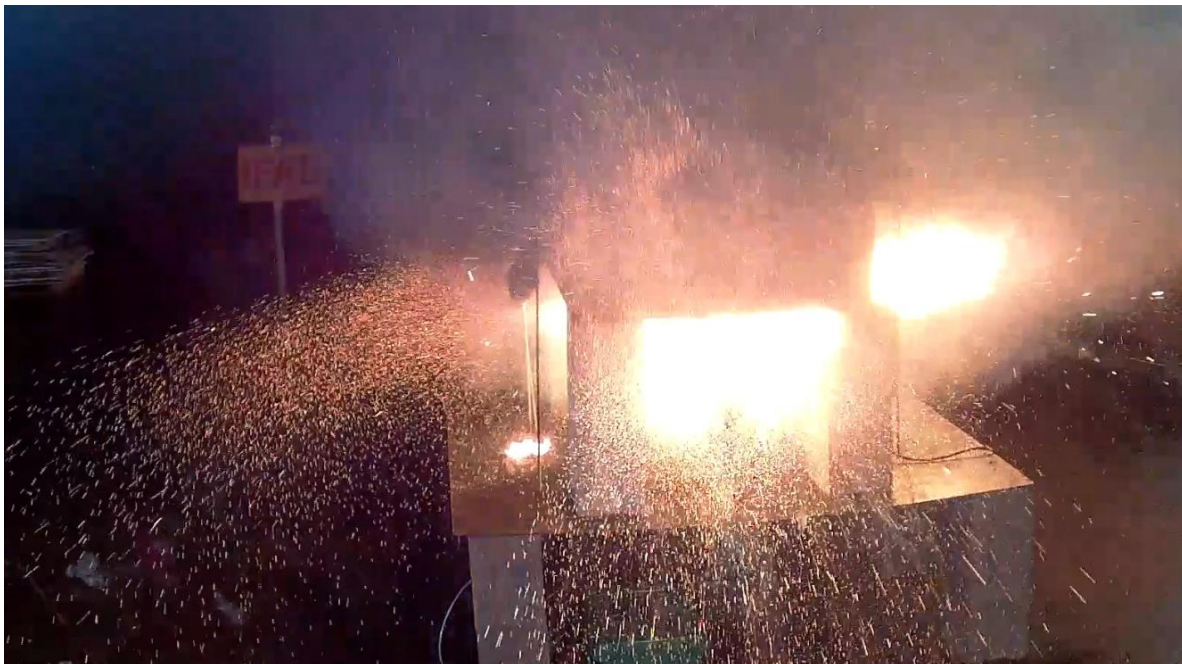
**Bild 14: Wegsprühen von Teilchen während der Zellexplosionen**

- bei Aufplatzen der ersten Zelle Bildung einer „Dampflache“ auf der Stahlplatte unter dem Batteriemodul (Bild 13)
- starkes Wegsprühen von kleinen / größeren Teilchen während der Zellexplosionen (Bild 14)
- maximale Temperatur am „Autodach“: 855°C
- nach Ablöschen am Ende min. 2 Zellen scheinbar noch intakt/geschlossen
- Batterie-Modul in zwei Hälften zerfallen (Bild 15) → in Folgeversuchen mit Draht umwickelt
- Materialmix-Auto fast vollständig verbrannt (Bild 16)

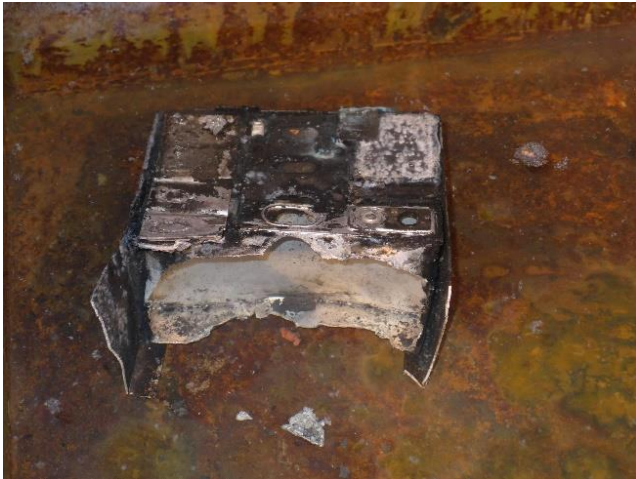
**Bild 15: Versuch 1 – zerfallenes Batteriemodul**

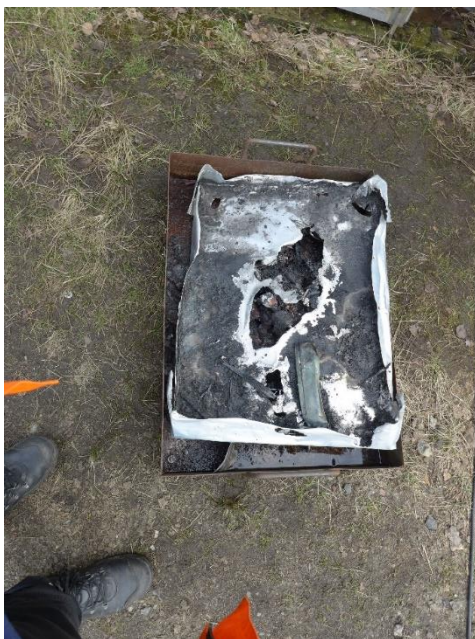
**Bild 16:**

**Versuch 1- Materialmix vollständig verbrannt, Aluwanne geschmolzen**

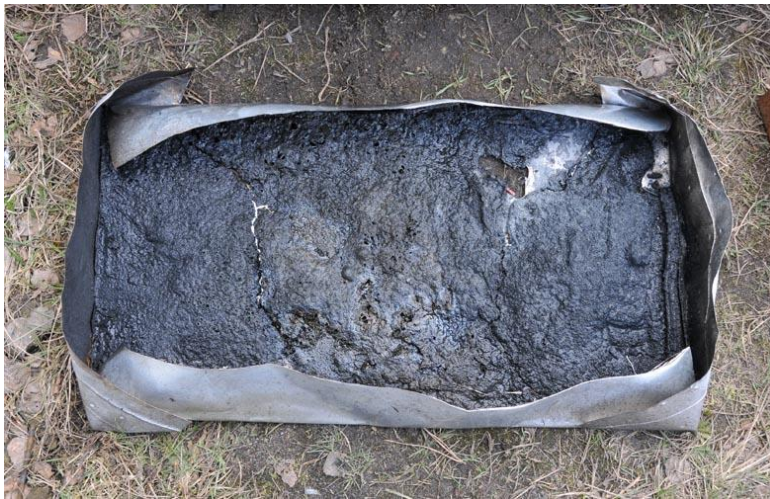
**Bild 17: Materialmix geschmolzen**

- Maximale Temperatur am „Autodach“: 311°C
- 3...4 Zellen scheinbar noch intakt/geschlossen
- Materialmix-Auto vollständig verbrannt / geschmolzen, Aluwanne aber noch relativ intakt (Bild 17)
- Batterie-Modul / Alurahmen durch Draht verstärkt → in einem Stück geblieben (Bild 18)

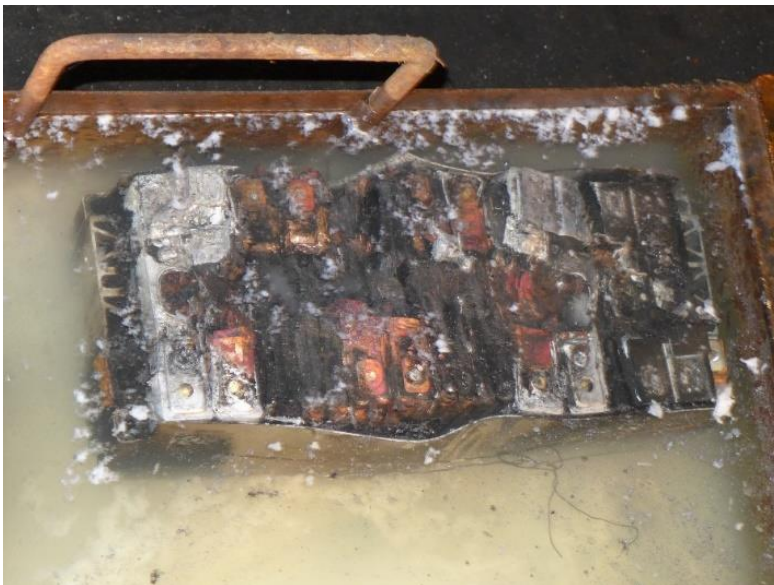
**Bild 18: Rest Batteriemodul nach Versuch 2**

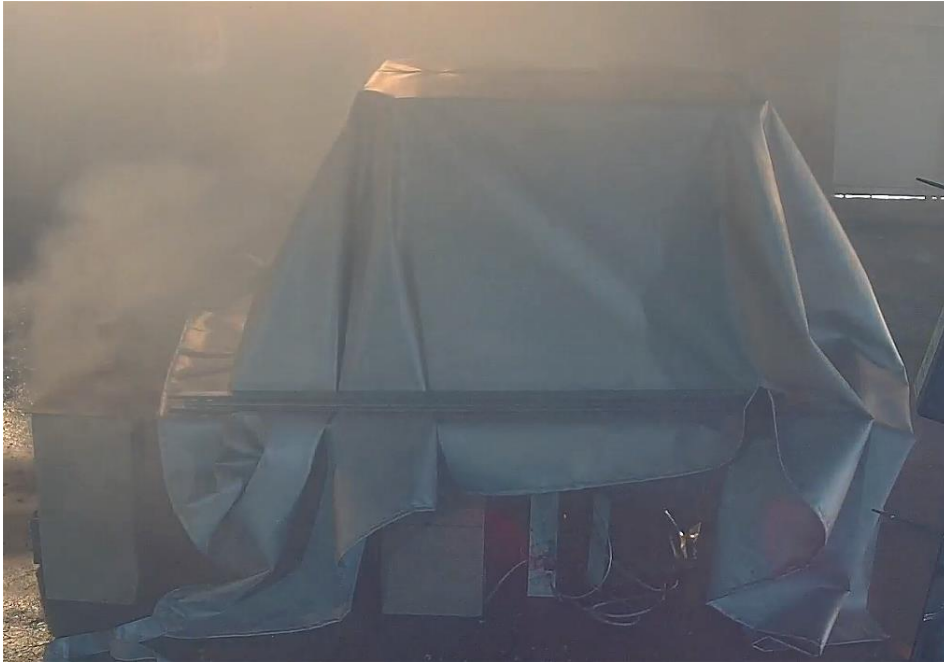
**Bild 19: Sicherung der Decke durch beidseitiges Auflegen von Schienen**

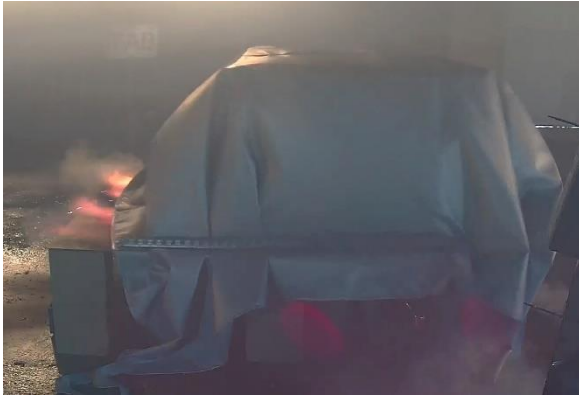
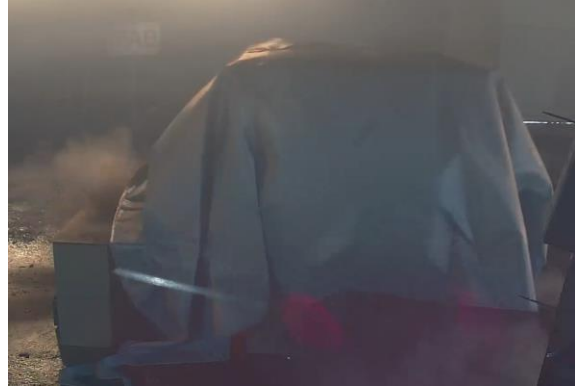
**Bild 21: Durchzündung unter der Decke, Wegschleudern der Halteschienen**

- Nach Aufplatzen der ersten Zellen wieder „Gaslachenbildung“, auch direkt am Hallenboden (Bild 20)
- 5 Minuten zwischen Beginn Gasfreisetzung und Durchzündung → starke Explosion
- immer wieder Explosionen unter der Decke → Halteschienen werden weggeschleudert (Bild 21)
- Gelegentlich brechen Rauchwolken unter Decke hervor, zünden dabei meistens durch (Bild 22)
- Maximale Temperatur am „Autodach“: 217°C
- scheinbar alle Zellen durchgezündet
- kein Feuer mehr zu sehen nach Entfernen der Decke, keine Rückzündung
- Materialmix-Auto nur etwas angeschmolzen (Bild 23)
- Batterie-Modul / Alurahmen durch Draht verstärkt → in einem Stück geblieben (Bild 24)
- Decke nach Versuch scheinbar unversehrt (Bild 25), Probe zur Analyse herausgeschnitten

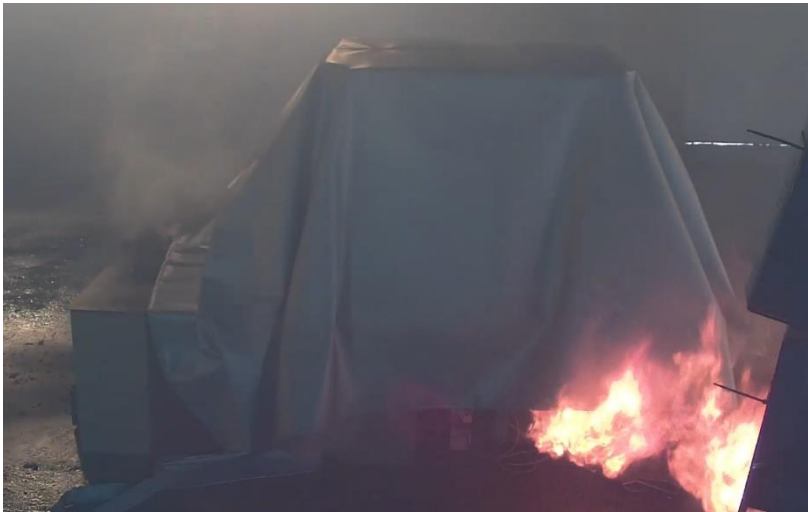
**Bild 22:  
Entweichen von Rauchgasen mit  
Durchzündung**

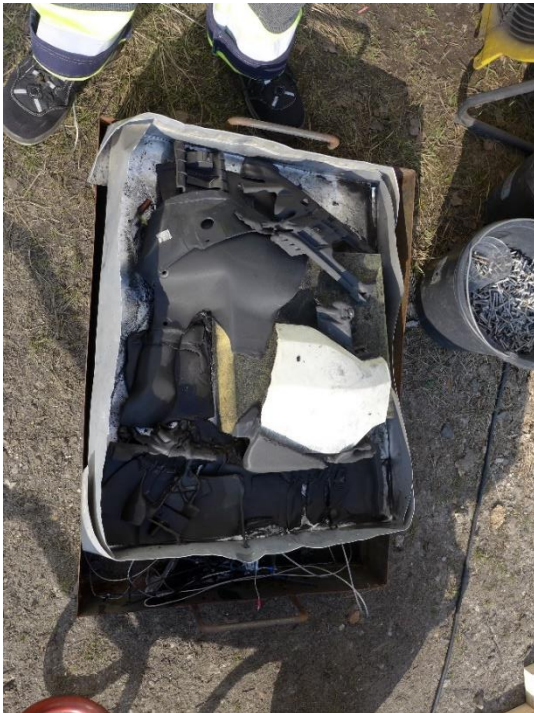
**Bild 23: Materialmix nach Versuch 3**

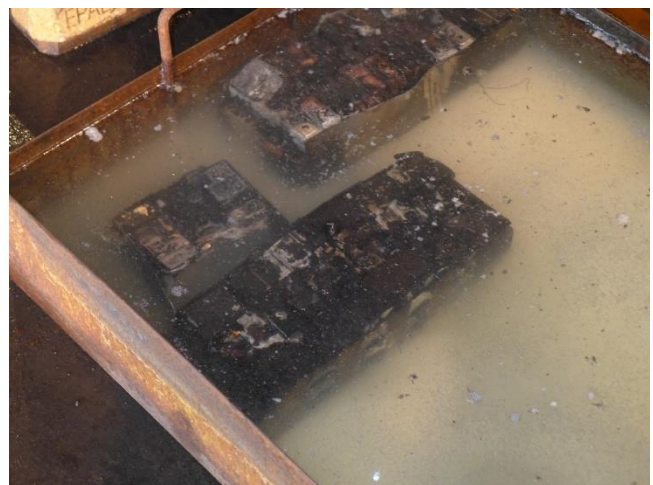
**Bild 24: Batteriemodul im Wasserbad nach Versuch 3**

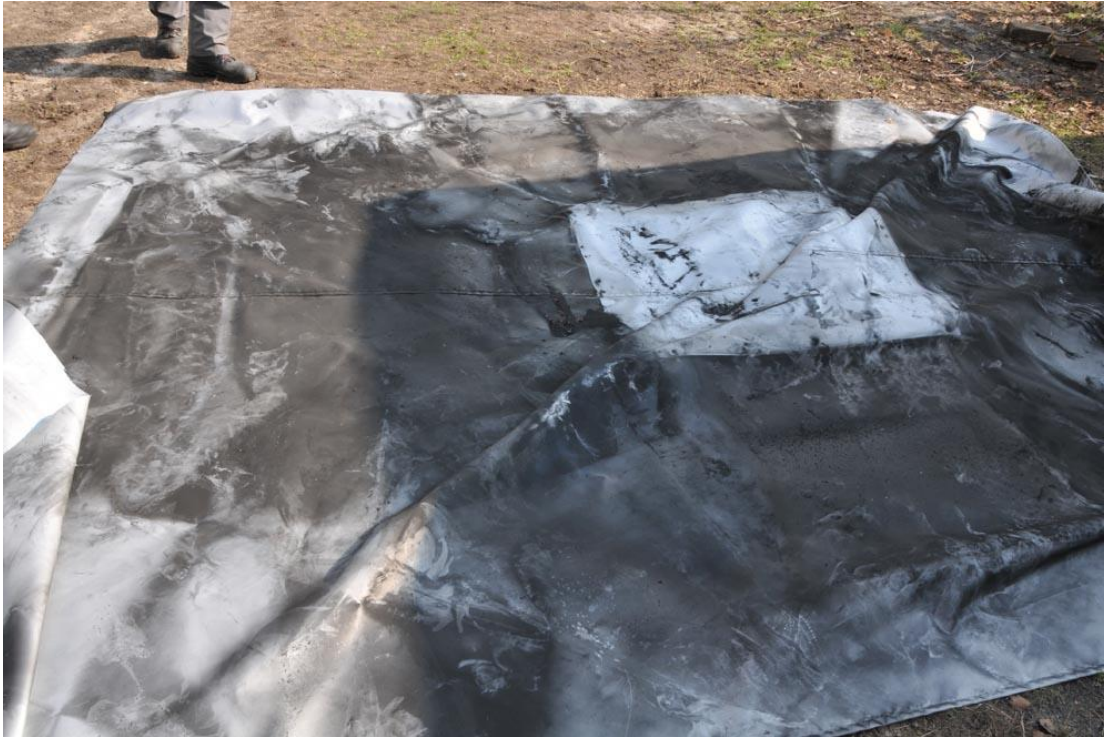
**Bild 25: Typ-A-Decke nach Versuch 3**

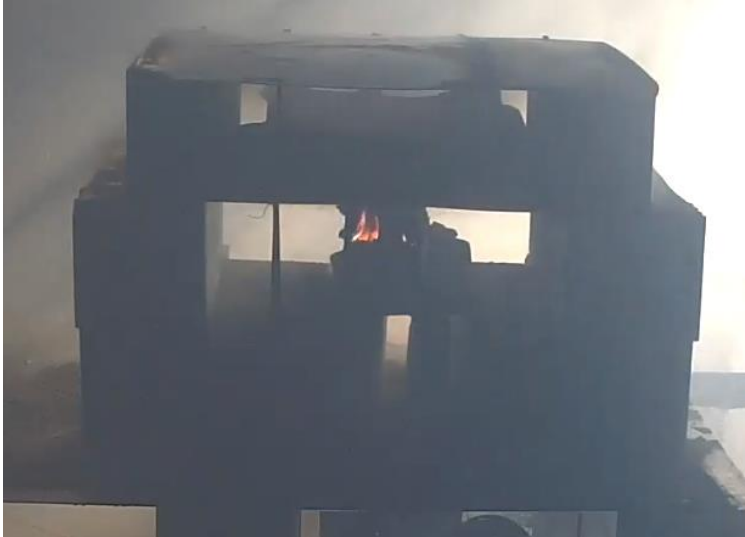
**Bild 26: kleine Flammen im Batteriemodul nach Abnehmen der Decke**

- Maximale Temperatur am „Autodach“: 315°C
- nach Abnahme der Decke noch kleines Feuer im Batteriemodul erkennbar (Bild 26), aber keine stärkere Neuentzündung
- scheinbar 10 Zellen durchgezündet
- Materialmix-Auto nur etwas angeschmolzen (Bild 27)
- Batterie-Modul / Alurahmen durch Draht verstärkt → in einem Stück geblieben (Bild 28)
- Brandbegrenzungsdecke nach Versuch augenscheinlich unversehrt

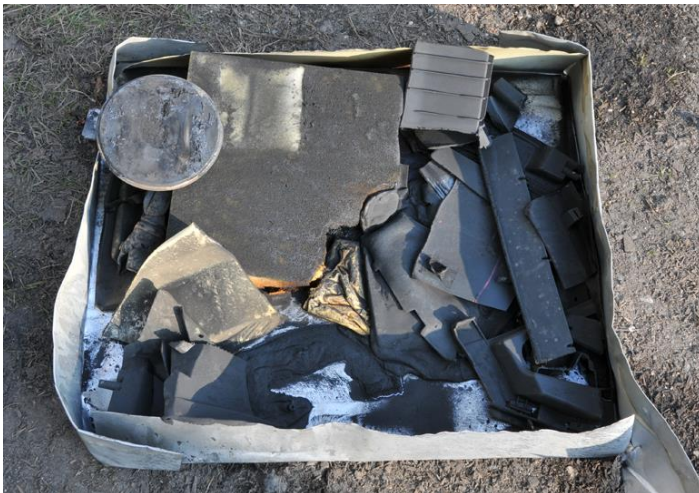
**Bild 27: Materialmix nach Versuch 4**

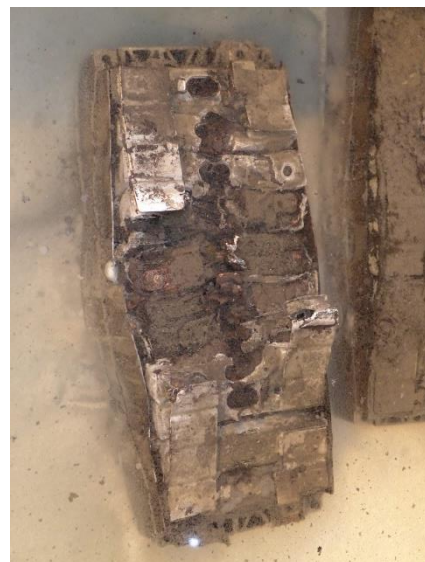
**Bild 28: Batteriemodul im Wasserbad nach Versuch 4**

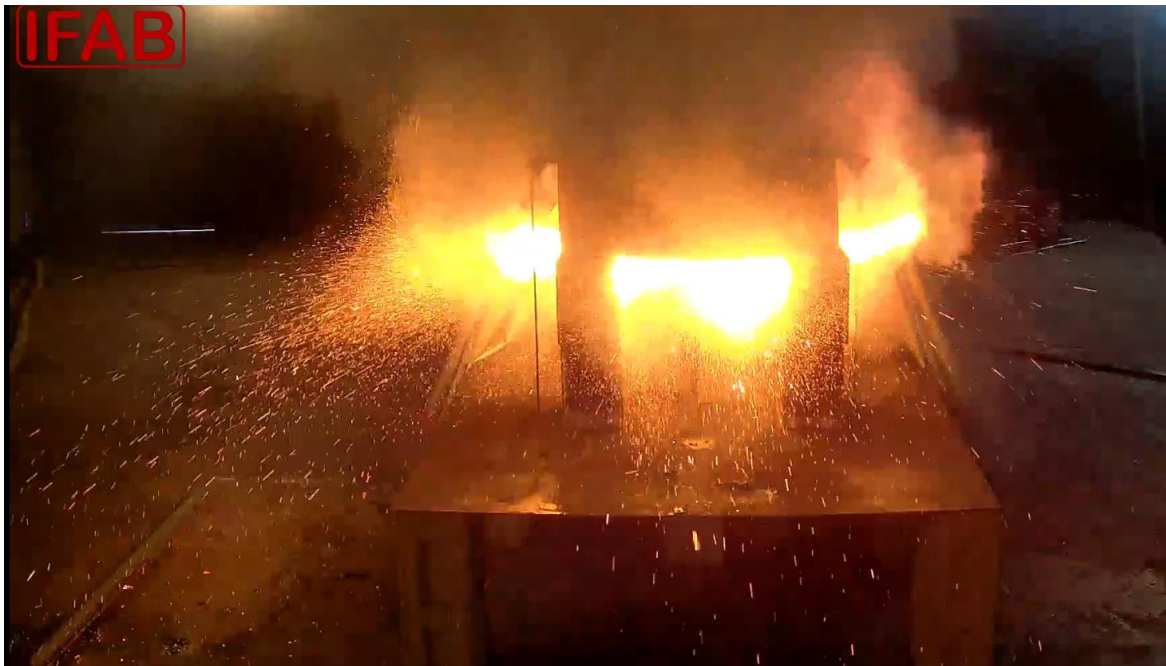
**Bild 29: Durchzünden von Zellen, Wegfliegen von Teilchen, vor Auflegen der Brandbegrenzungsdecke**

- vor Auflegen der Decke bei ersten Zellexplosionen Wegfliegen von Teilchen gut zu beobachten (Bild 29)
- nach Auflegen Explosion unter der Decke → eine Halteschiene wird weggeschleudert, (ganz kurz VOR Einschalten des Sprinklers)
- auch noch mehrere Minuten nach Einschalten des Sprinklers entweichen von Gasen unter der Decke mit Durchzündung (Bild 30)
- sehr starke Verrauchung des gesamten Raumes, starke Sichtbehinderung
- maximale Temperatur am „Autodach“: 237°C
- starke Flammenbildung und Durchgehen weiterer Zellen nach Entfernen der Decke
- scheinbar alle Zellen durchgezündet
- Materialmix-Auto nur etwas angeschmolzen (Bild 31)
- Batterie-Modul / Alurahmen durch Draht verstärkt → in einem Stück geblieben
- Brandbegrenzungsdecke nach Versuch augenscheinlich unversehrt

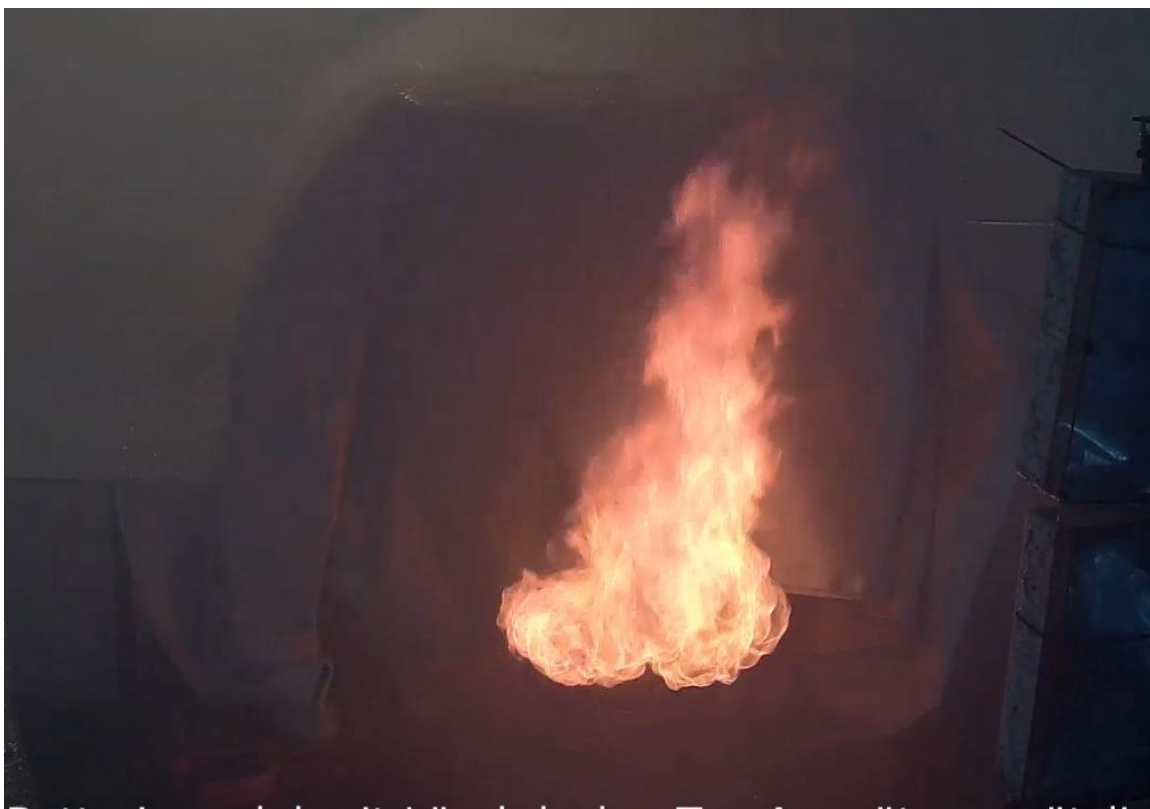
**Bild 30: Entweichen von Gasen mit Durchzündung**

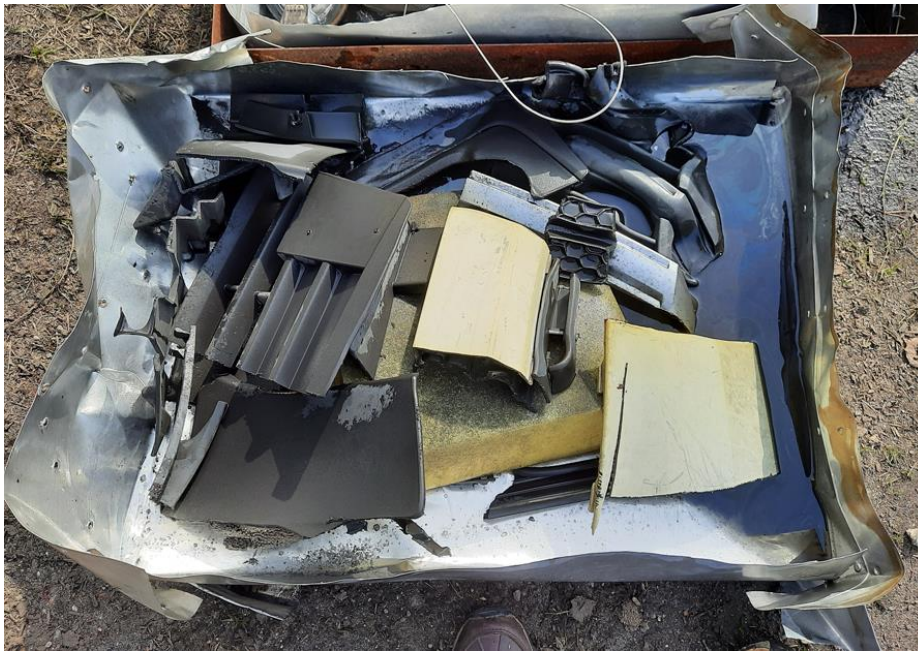
**Bild 31: Materialmix nach Versuch 5**

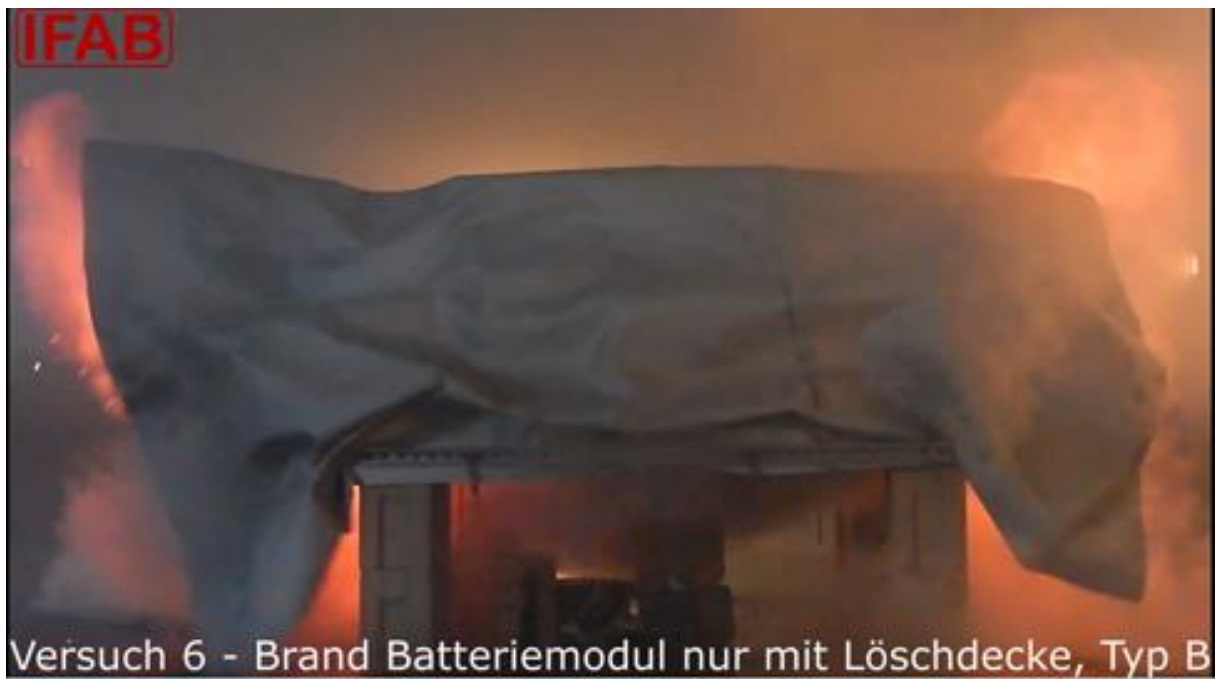
Bild 32: Durchzünden entweichender Gase, dabei Auffliegen der Decke

- gelegentlich brechen Rauchwolken unter Decke hervor, zünden dabei durch, deutliches Auffliegen der Decke, auch nach oben (Bild 32)
- maximale Temperatur am „Autodach“: 217°C

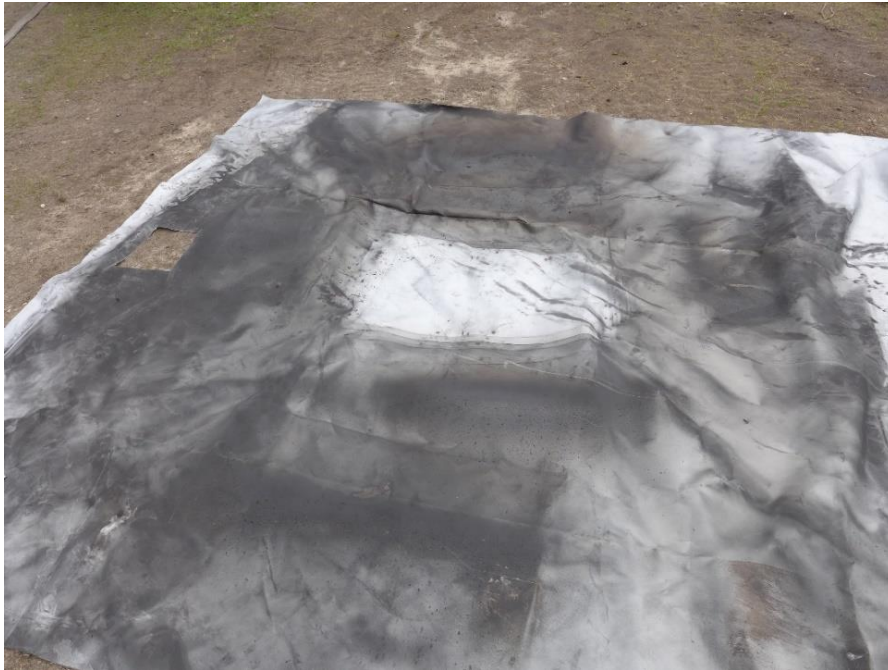
**Bild 33: Brandbegrenzungsdecke nach Versuch – Probe herausgeschnitten**

- Batterie-Modul / Alurahmen durch Draht verstärkt → in einem Stück geblieben
- Brandbegrenzungsdecke nach Versuch augenscheinlich unversehrt (Bild 33)

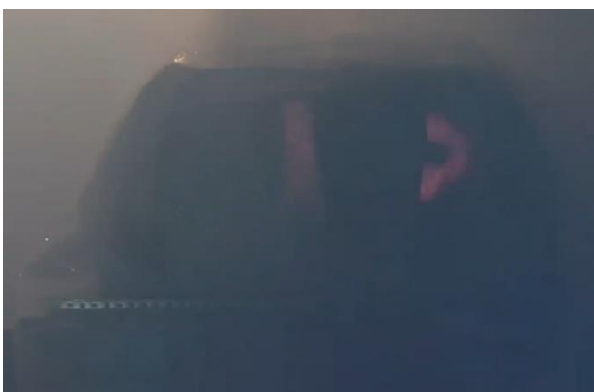
**Bild 35: Durchglüh-Stellen an der Decke (Nach Einschalten des Sprinklers und nach kompletter Abdeckung), Loch an dieser Stelle nach späterer Explosion**

- „Durchglüh-Stellen“ beim ersten Durchzünden, VOR Anschalten des Sprinklers und VOR vollständigem Abdecken des Batteriemoduls mit der Decke! (Bild 34),
- auch nach Abdecken und nach Anschalten Sprinkler Entstehung solcher „Durchglüh-Stellen“, bei nachfolgender Explosion unter der Decke dann dort größeres Loch (Bild 35)
- sehr starke Verrauchung des gesamten Raumes, starke Sichtbehinderung
- maximale Temperatur am „Autodach“: 115°C
- kein Feuer mehr nach Entfernen der Decke
- nicht alle Zellen durchgezündet
- Materialmix-Auto nur etwas angeschmolzen (Bild 36)
- Brandbegrenzungsdecke hat größere Löcher (Bild 37)

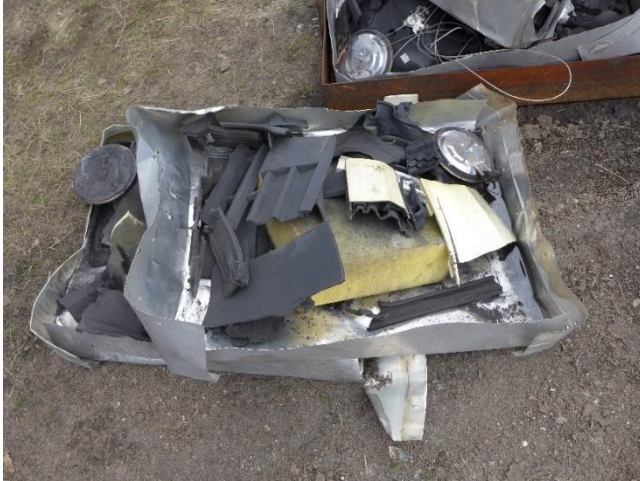
**Bild 36: Materialmix nach Versuch 7**

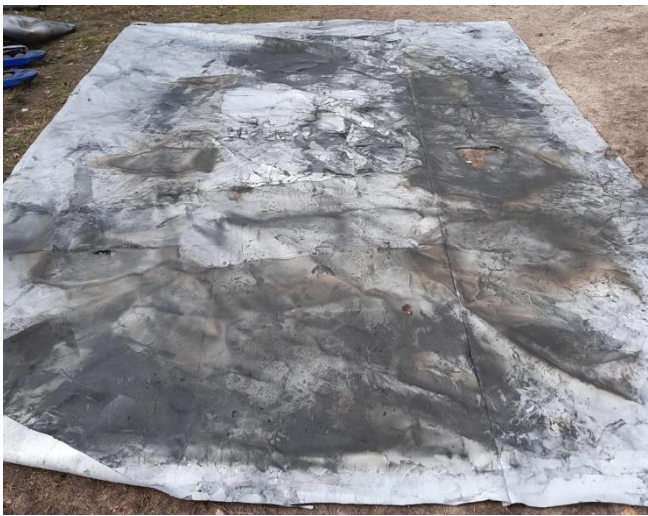
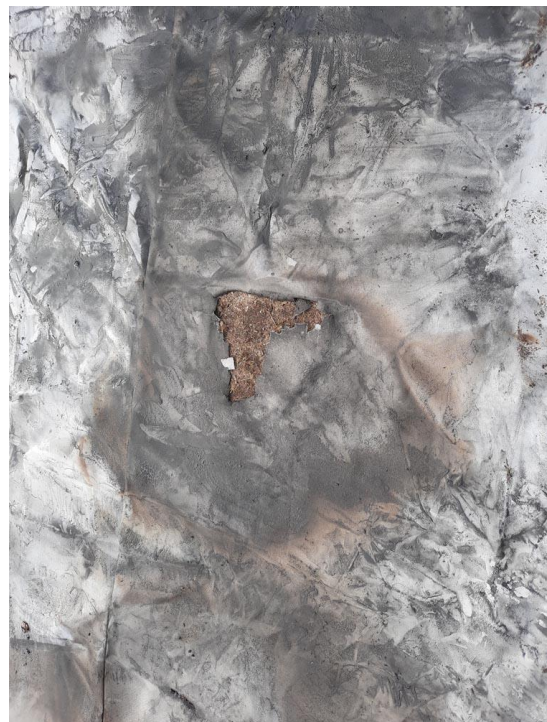
**Bild 37: Brandbegrenzungsdecke nach Versuch 7**
